Grunderfassung der Amphibienfauna  
im Blumengarten Bexbach

Gutachten im Auftrag der Stadt Bexbach

Ergebnisbericht 2022

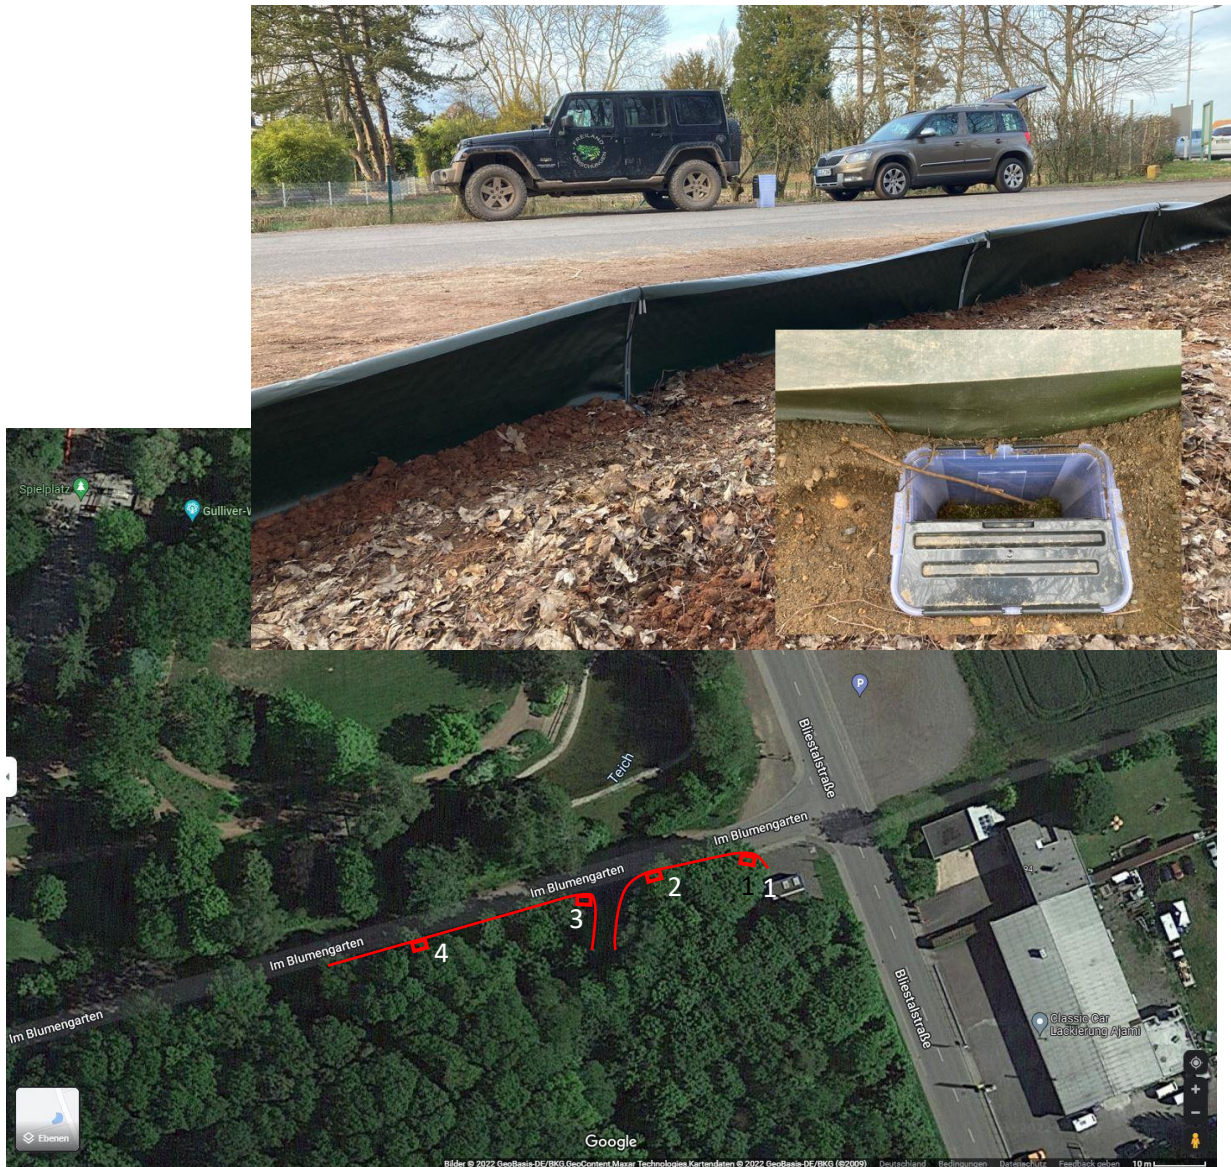
Abb. 11 – Darstellung der Lage des Fangzauns mit den Fangboxen im Luftbild und Detailansicht von Fangzaun und fängig gestellter Fangbox im Gelände.  
Quelle/ Kartengrundlage: Google Earth [2.11.2022].

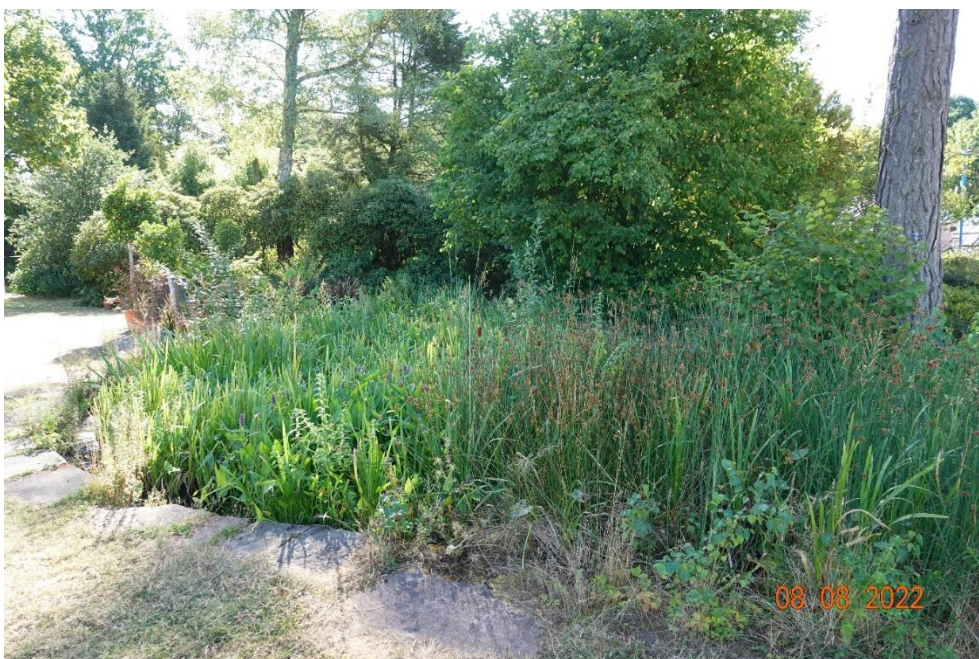
Abb. 15 – Gewässer G2.

Das Gewässer G2 ist ein angelegter Gartenteich. Es ist stark verkrautet und steht vor der Verlandung. Als Laichgewässer ist es in dieser Form nicht mehr geeignet (Abb. 15).

Struktur:	<u>mangelhaft</u> (Verkrautung/ Verlandung).
Ökologische Funktionsfähigkeit (Laichgewässer):	<u>mangelhaft</u> (Wasserstand für eine erfolgreiche Reproduktion nicht ausreichend).

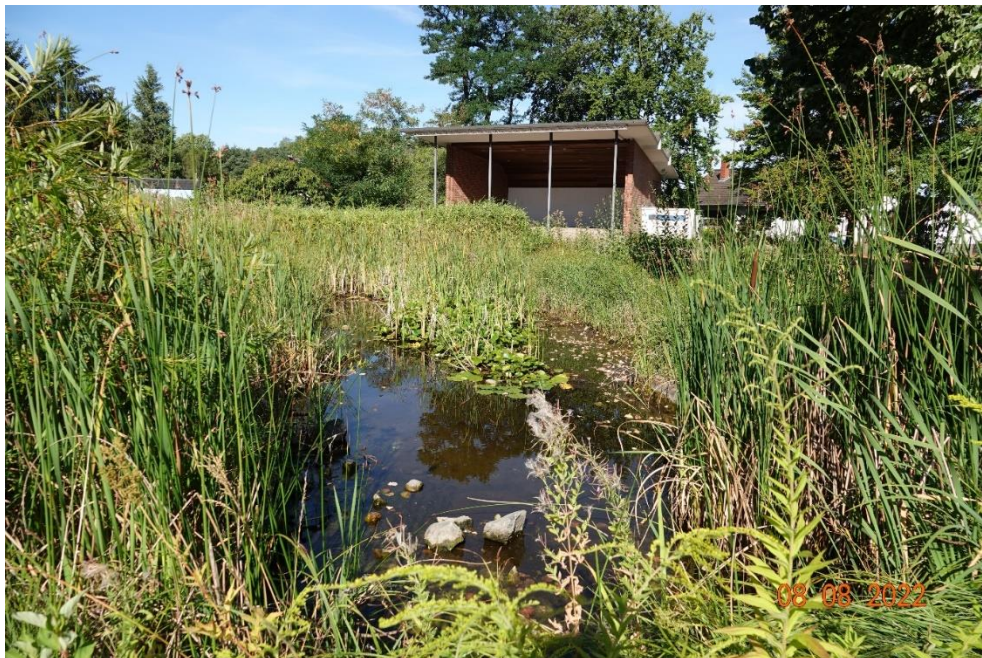
Das Gewässer G3 ist ein nach ökologischen Aspekten umgebautes Springbrunnenbecken. Der vor Jahren erfolgte Umbau ist gelungen, die ursprünglich rechteckige Beckenform mit senkrechten Wänden wurde kaschiert. Das Gewässer wurde zusätzlich durch Steinsetzungen und eine Bepflanzung erheblich aufgewertet und ist ökologisch wertvoll (Abb.16).

Ein Defizit besteht im Vorkommen großer verwilderter Goldfische, wodurch das Gewässer nur noch sehr eingeschränkt als Laichgewässer geeignet ist.

Abb. 16 – ökologisch umgestaltetes ursprüngliches Springbrunnenbecken G3.

mangelhaft (Fischbesatz).

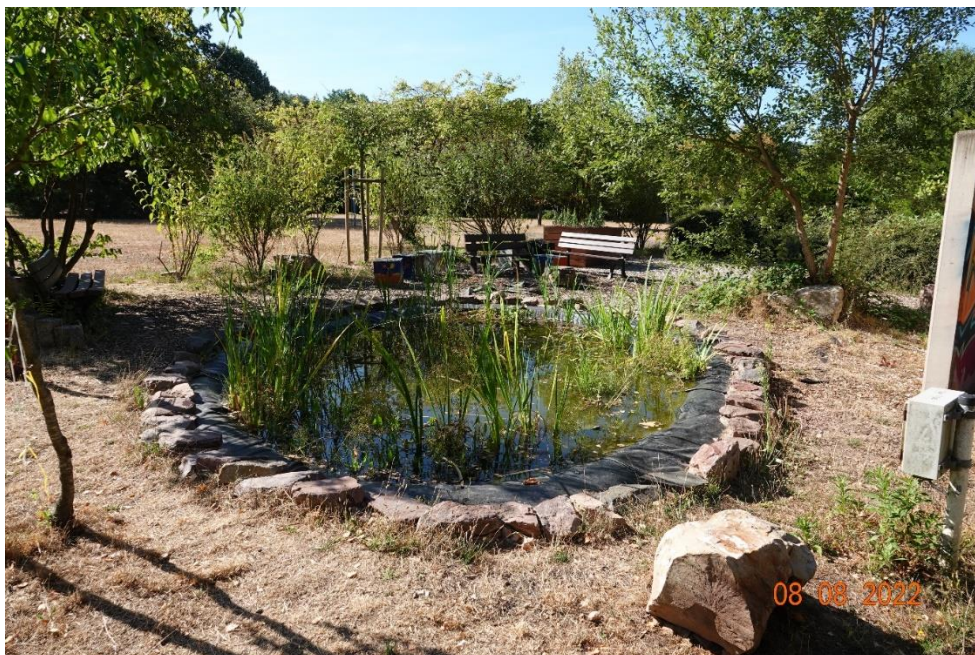
Abb. 17 – Gewässer G4

Das Gewässer G4 wurde neu angelegt. Es ist durchgestuft und relativ tief. Sehr problematisch ist die am Rand breit offen liegende Teichfolie. Schwarze Folien heizen sich so stark auf, dass im Sommer leicht Temperaturen von weit über 60°C erreicht werden können. Das kann für die im Sommer bei Tage aus dem Gewässer steigenden Jungtiere tödlich sein, weil sie auf der Folie festkleben und verenden (Abb. 17).

Zudem wird die Folie durch Algenaufwuchs extrem glatt, sodass auch andere Tiere zu Schaden kommen können (Fallenwirkung). Wenn sie abrutschen und das Gewässer nicht schnell genug verlassen können, kommt es oft zum Ertrinkungstod.

Struktur:	<u>ungeeignet</u> (Fallenwirkung).
Ökologische Funktionsfähigkeit (Laichgewässer):	<u>mangelhaft</u> (Gefährdungspotenzial für Metamorphlinge, Fischbesatz).

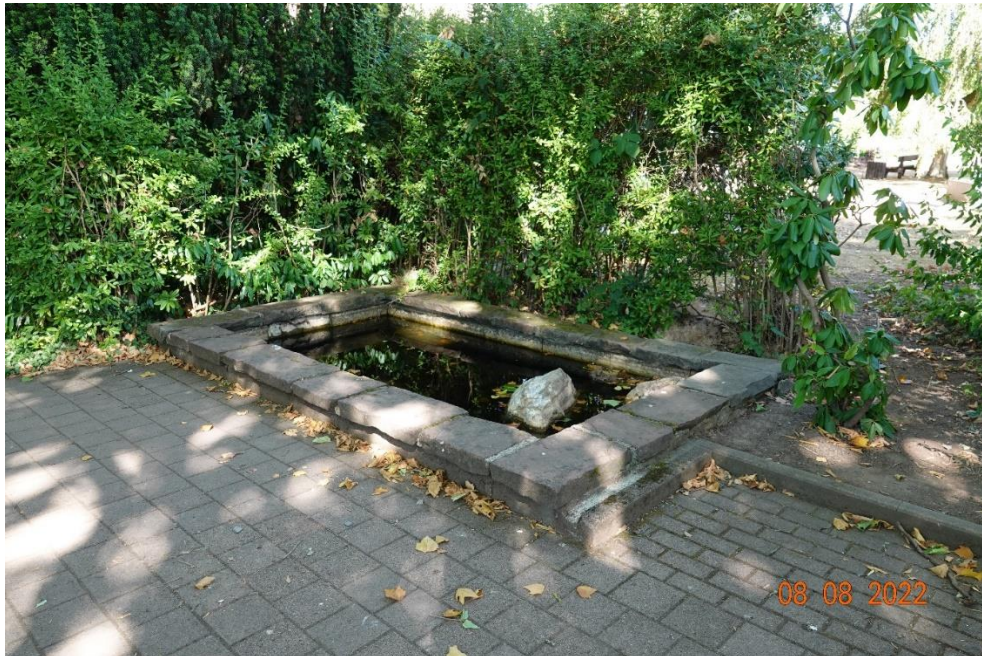
die Fallenwirkung durch eine Steinschüttung in einer Ecke zu eliminieren, scheitern an ständigen Störungen durch Parkbesucher, die die Steine verlagern.

Ein weiteres Problem ist, dass sogar in diesem Gewässer verwilderte Goldfische ausgesetzt wurden.

Abb. 20 – Aus der Nutzung genommenes Springbrunnenbecken.

mangelhaft (bei Störungen der Ausstiegshilfe hohes Gefährdungspotenzial).
